**МИНИСТЕРСТВО ИНДУСТРИИ И ИНФРАСТРУКТУРНОГО РАЗВИТИЯ РК**

**КОМИССИЯ ПО РАССЛЕДОВАНИЮ АВИАЦИОННЫХ ПРОИСШЕСТВИЙ**

**ПРОМЕЖУТОЧНЫЙ ОТЧЕТ  
ПО РЕЗУЛЬТАТАМ РАССЛЕДОВАНИЯ АВИАЦИОННОГО ПРОИСШЕСТВИЯ  
(КАТАСТРОФЫ)  
С ВЕРТОЛЕТОМ МИ-8АМТ**

| Тип воздушного судна | Вертолёт Ми-8АМТ |

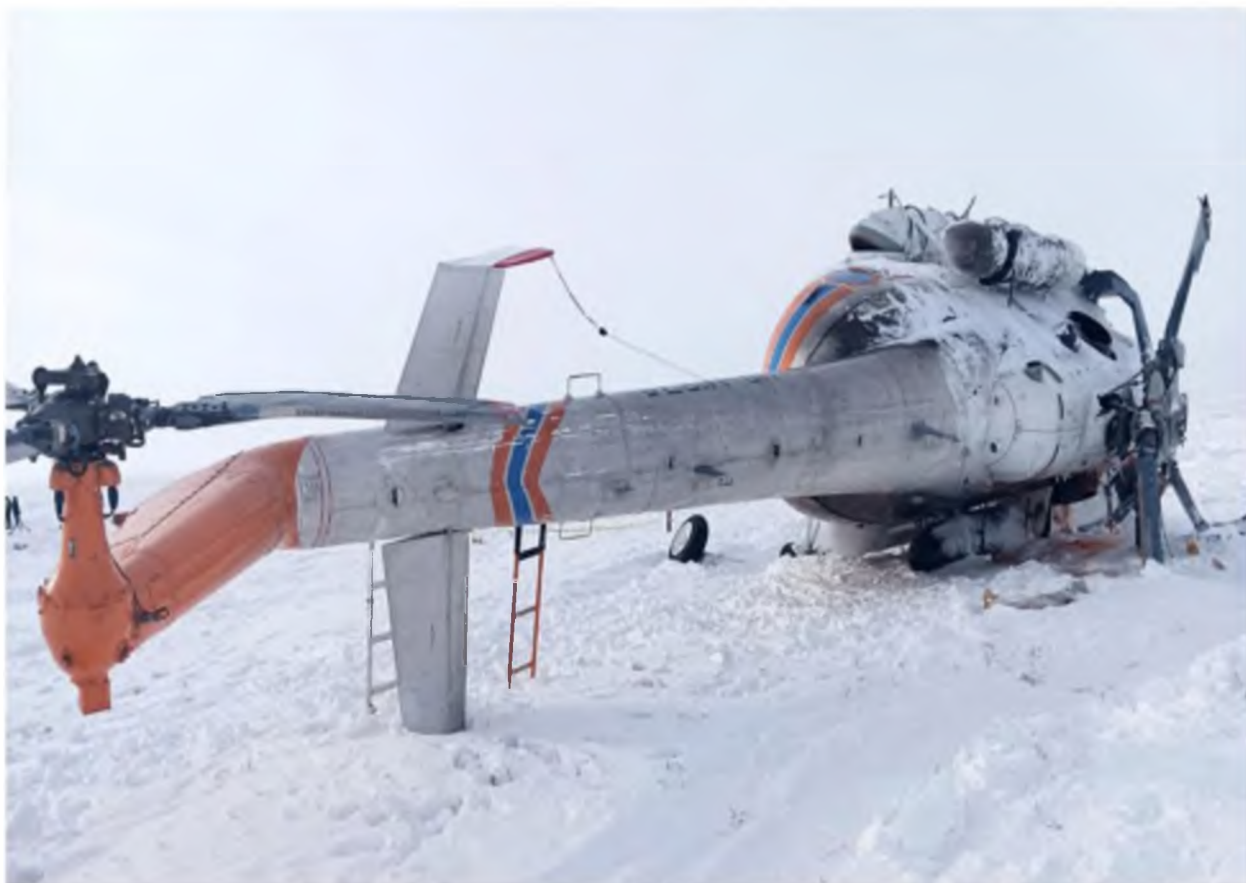
Рис.1.

При осмотре места АП обнаружено, что вертолёт находится на правом борту, опирается на фрагменты лопастей несущего винта №№ 3, 4, 5 и правую половину стабилизатора (рис. 1, 2).

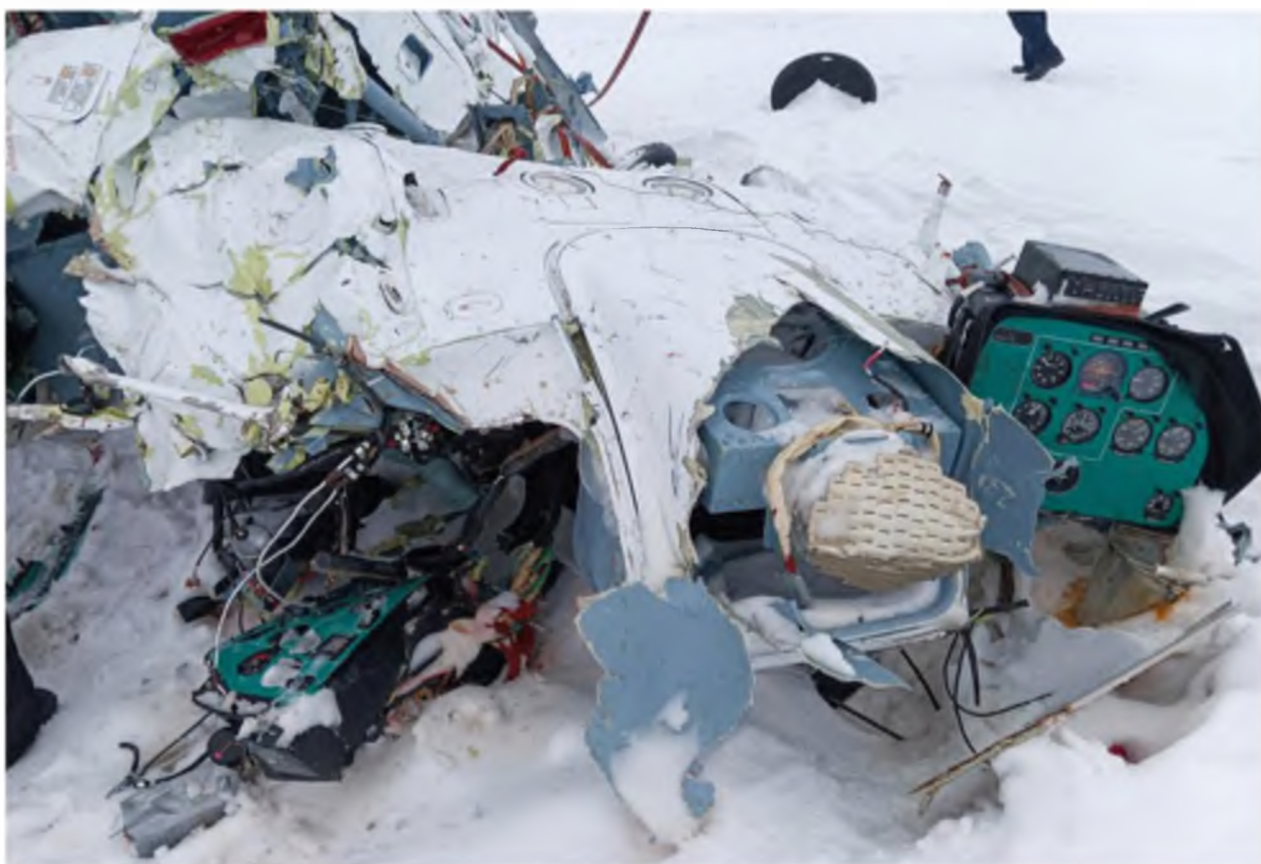
Рис.4.

В результате приложенных нагрузок от столкновения вертолета с земной поверхностью, превысивших прочность материалов и элементов конструкции вертолета, носовая часть фюзеляжа (НЧФ) и центральная часть фюзеляжа (ЦЧФ) по шпангоутам №№ 3-4 получили значительные разрушения (рис. 4).

Остекление кабины экипажа полностью разрушено (Рис. 4). Стекла окон грузовой кабины разрушений не имеют. Блистер № 2 по левому борту грузовой кабины находится в открытом положении.

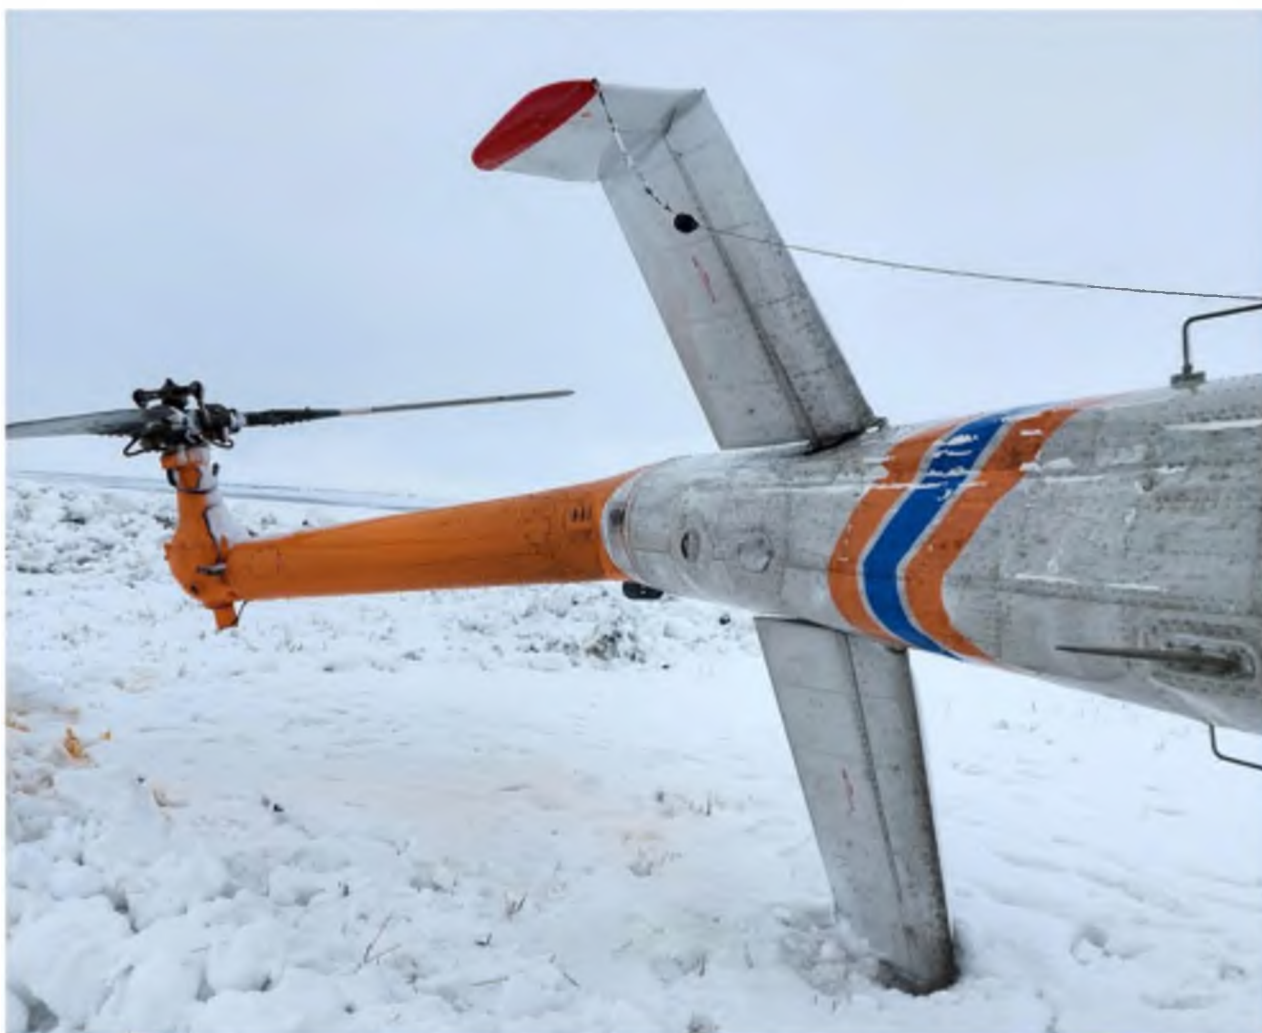
Рис. 6.

Хвостовая балка 8АМТ-0500-00 установлена на штатном месте, нарушений стыковки хвостовой балки с центральной частью фюзеляжа нет, разрушений предохранительной тканевой ленты и герметика в стыковке нет. Стыковочные болты установлены, гайки затянуты и застопорены шплинтами. В верхней правой части хвостовой балки имеется плавная вмятина в районе между шпангоутами №№ 8-16, предположительно от удара лопастью несущего винта, так как наблюдаются царапины на балке и имеются срезанные заклепки (рис. 6, 7).

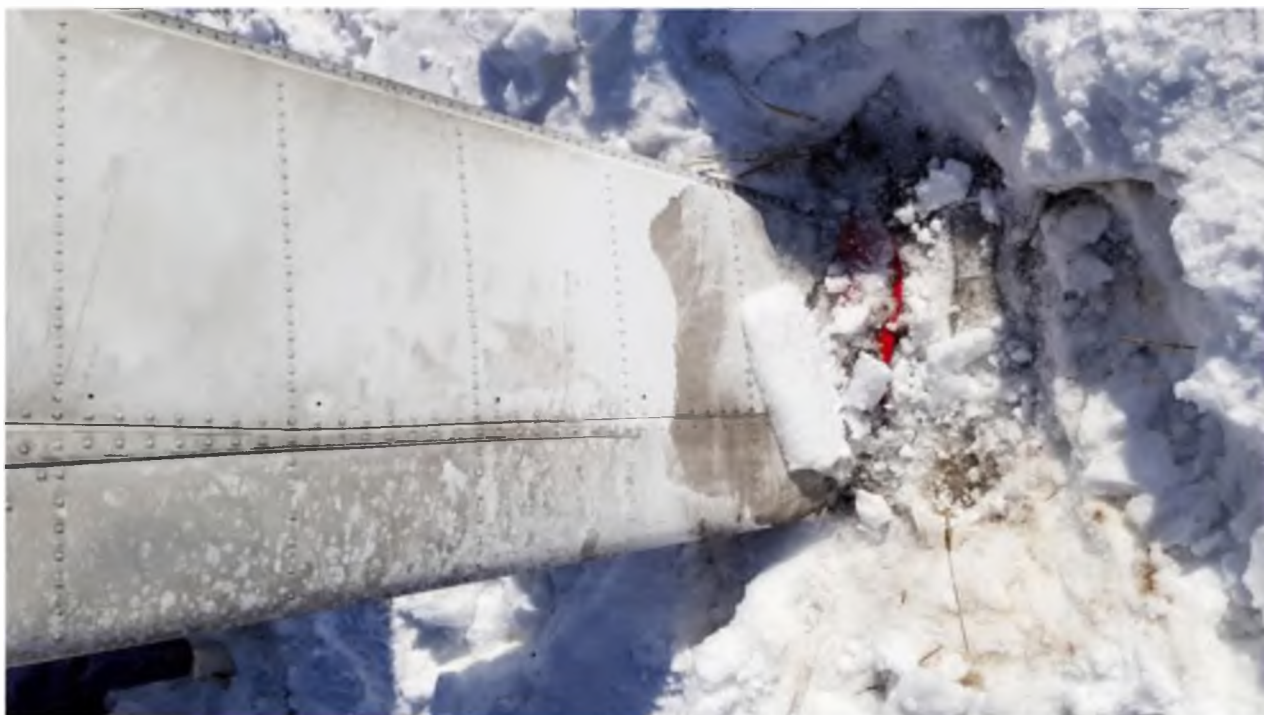
Рис. 7.

Стабилизатор вертолета 8АМТ-3150-00 закреплен на штатном месте. Обшивка видимых повреждений не имеет. Половины стабилизатора имеют загибы концов (в районе установки съемных концевых обтекателей), на левой половине загиб вверх, на правой половине загиб вниз относительно строительной горизонтали вертолета (рис. 7, 8).

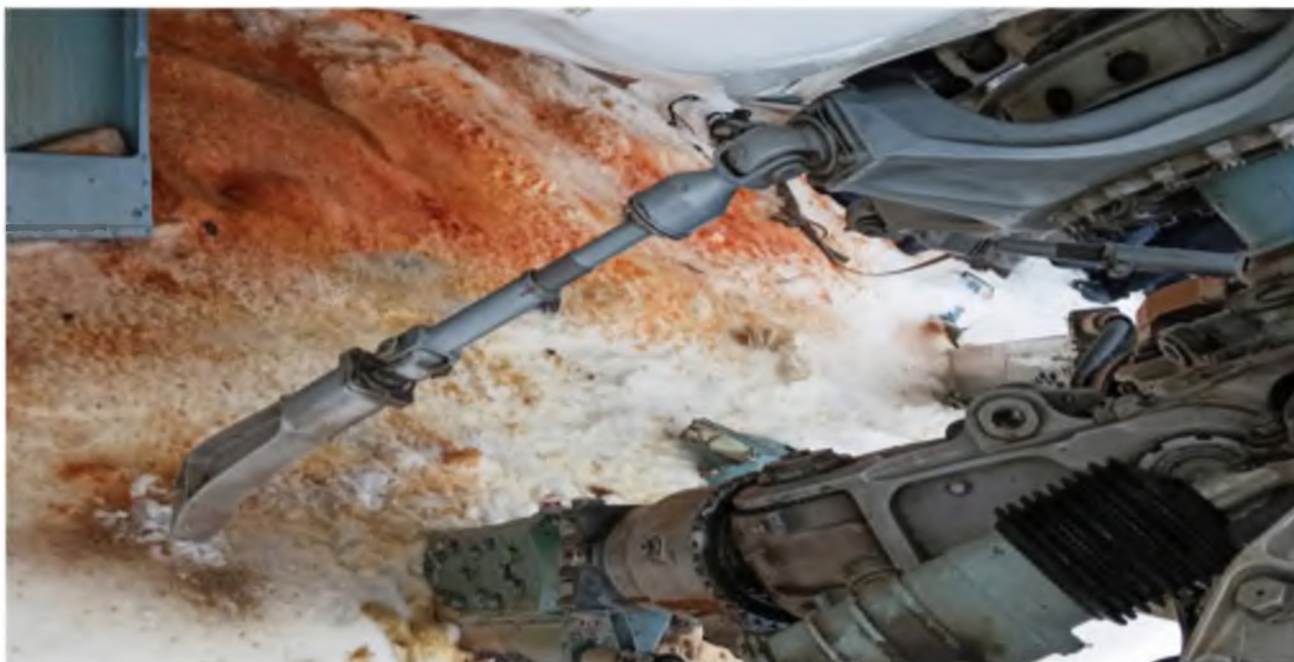
Рис. 9.

Втулка несущего винта 8-1930-000 № 2038С74 установлена на штатном месте, гайка крепления втулки затянута и застопорена (рис. 9).

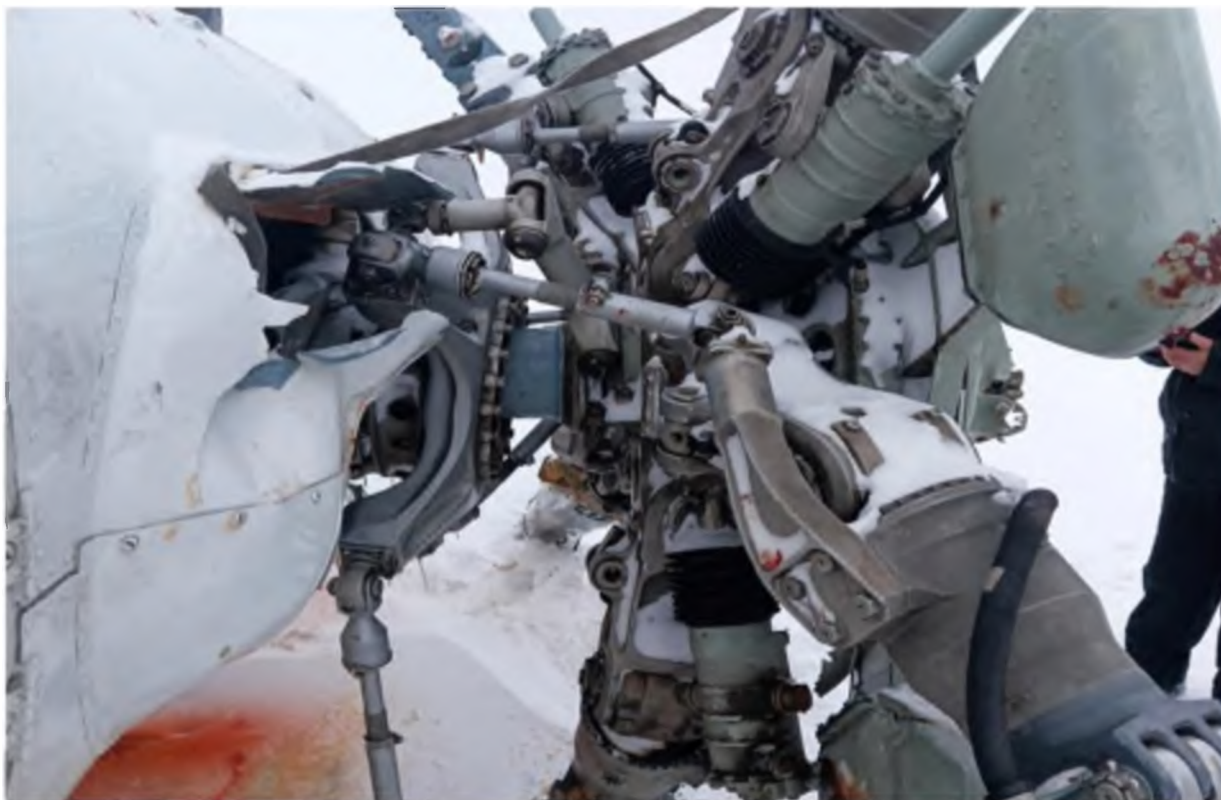
Рис. 10.

На рукаве № 4 разрушены узлы крепления гидродемпфера, болты крепления срезаны, болты крепления рычага поворота лопасти срезаны, рычаг поворота лопасти рассоединен с осевым шарниром (рис. 10).

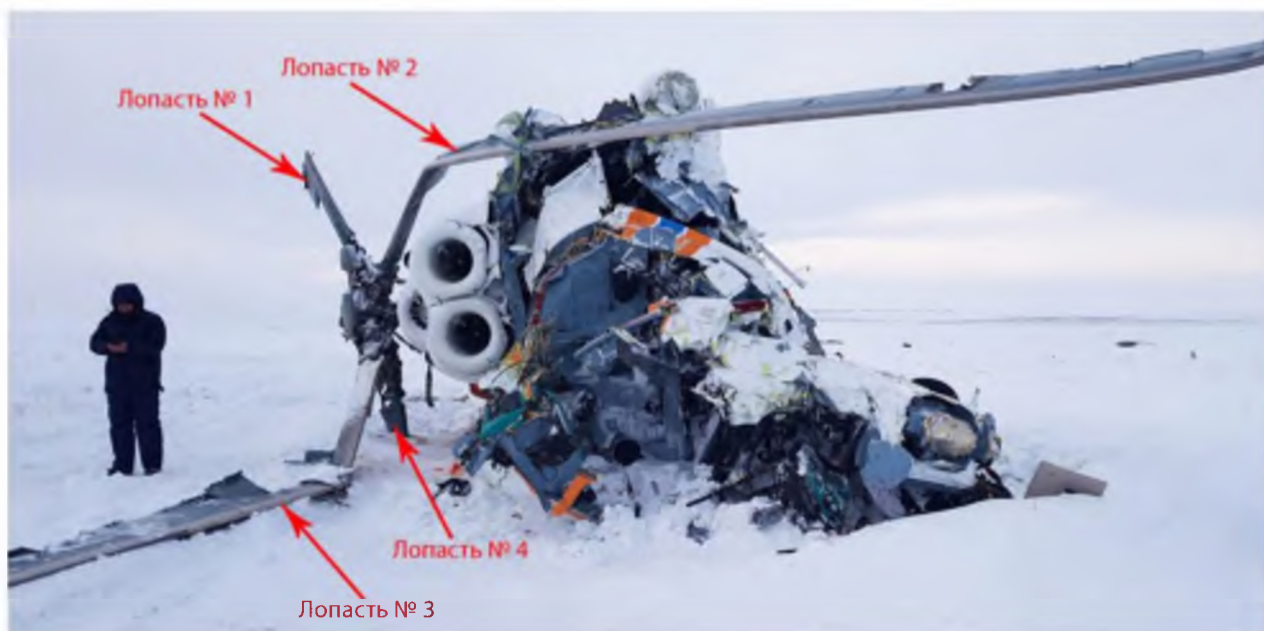
Рис. 11.

На рукаве № 5 срезаны болты крепления гидродемпфера, рычаг поворота лопасти деформирован (рис. 11).

Лопасть № 4 (№ 3638) обломана от отсека № 1 (рис. 11).

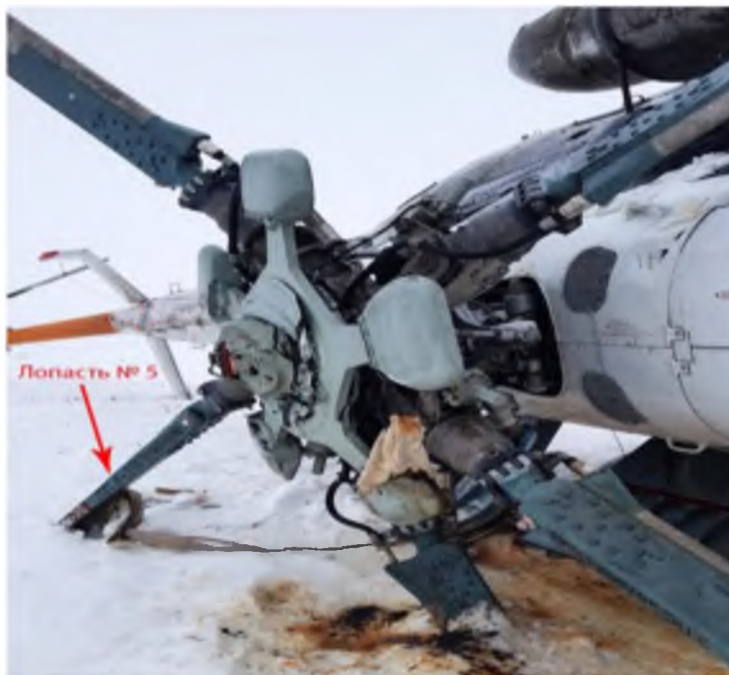
Рис. 12

Лопасть № 1 (№ 3639) обломана между отсеками № 1 и № 2 (рис. 12).

Лопасть № 2 (№ 3637) имеет излом в районе отсека № 2 под углом ~120 град. и опирается на фюзеляж вертолета, законцовка лопасти отсутствует. Отсеки №№ 5-7 отсутствуют, остальные отсеки на штатном месте, имеют повреждения в виде вмятин, пробоин и деформаций (рис. 12).

Лопасть № 3 (№ 3640) имеет излом в районе отсека № 3 под углом ~100 град., фрагмент лопасти от 4-го отсека находится на земле, законцовка лопасти отсутствует (рис. 12).

Лопасть № 5 (№ 3636) обломана от отсека № 2 (рис. 12).

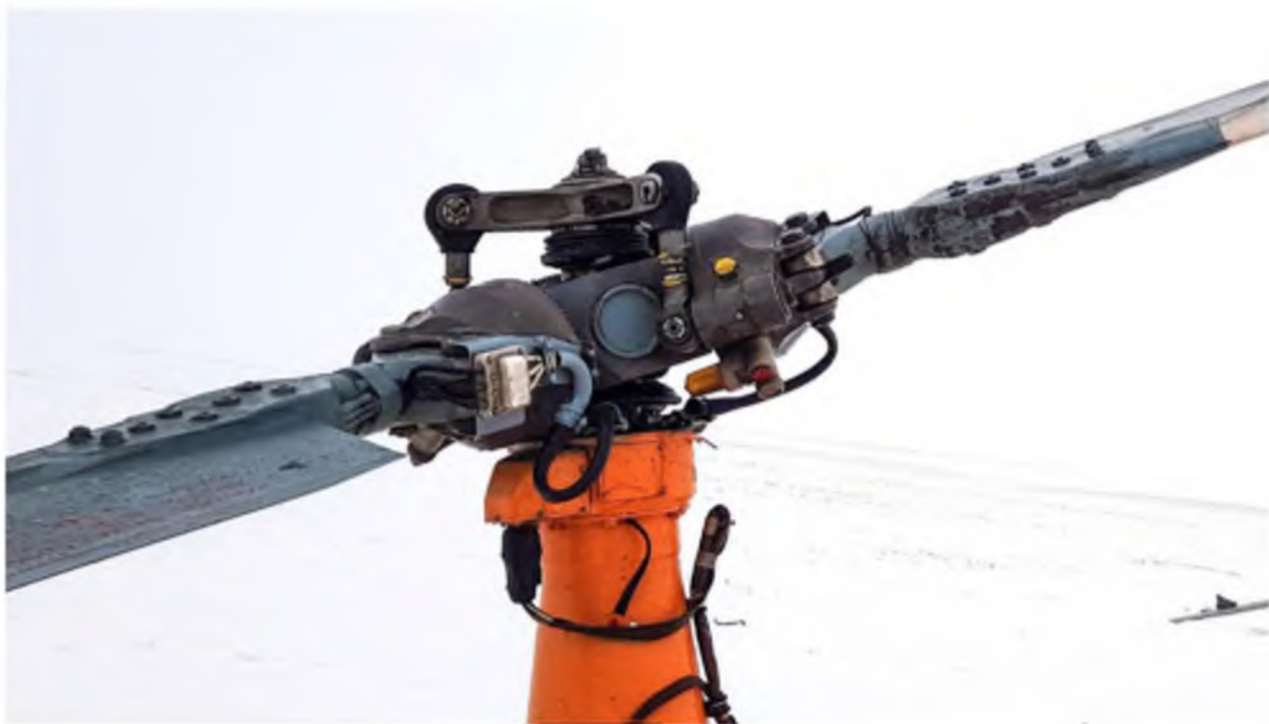
Рис. 14.

Маятниковый гаситель вибрации 8АМТ.12150.00 № 98Ш792701 находится на штатном месте, ступица имеет сквозные трещины в двух местах. Обтекатели маятников имеют вмятины, заправочные горловины (2 шт.) деформированы, винты крепления зонта срезаны, на зонте имеются три трещины (рис. 14).

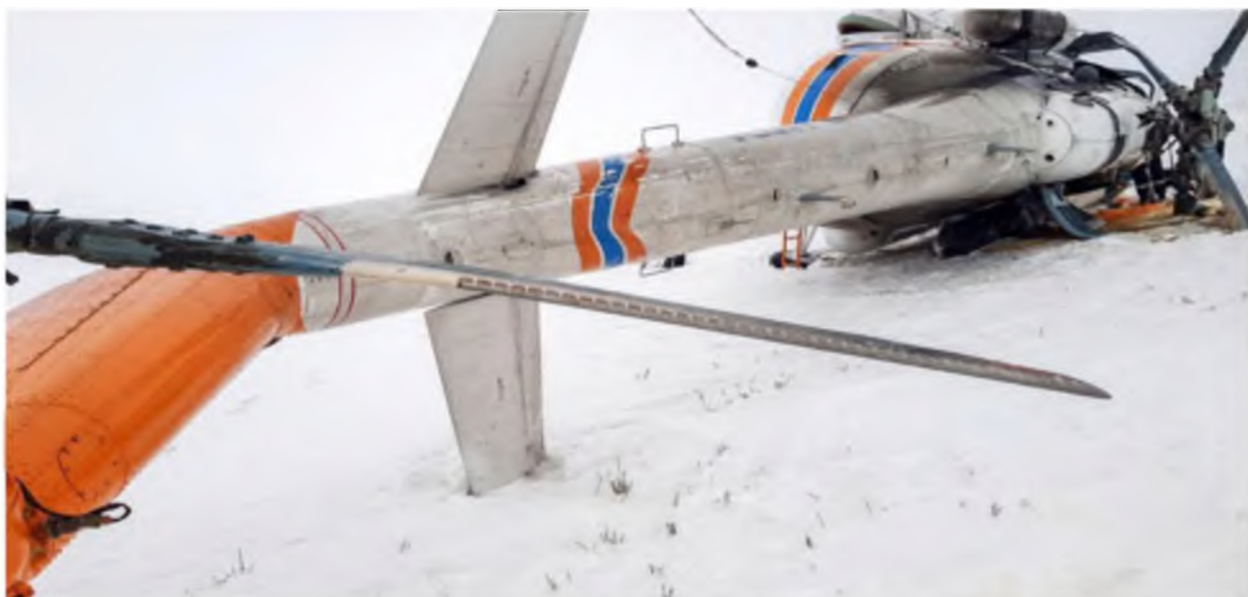
Рис. 15.

Рулевой винт 246-3904-000 № МХ-Г189120 установлен на штатном месте. Гайки крепления втулки рулевого винта к валу хвостового редуктора затянуты и зашплинтованы. Крышка гайки штока хвостового редуктора затянута и законтронена контровочной проволокой. Втулка рулевого винта видимых повреждений не имеет (рис. 15).

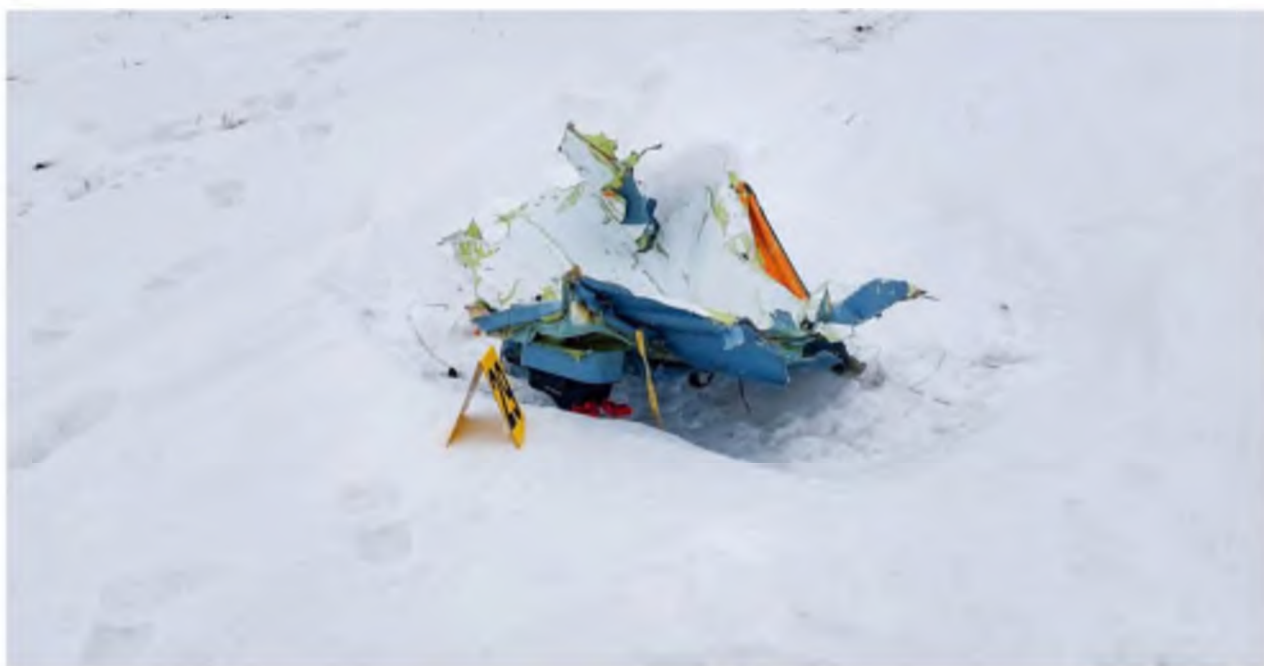
Рис. 17.

Рычаги раздельного управления двигателями находятся в среднем положении (на защелке), левый рычаг разрушен, правый деформирован, трубы тяг управления газом двигателей 8АТ.5912.005.003 в пилотской кабине разрушены (рис. 17).

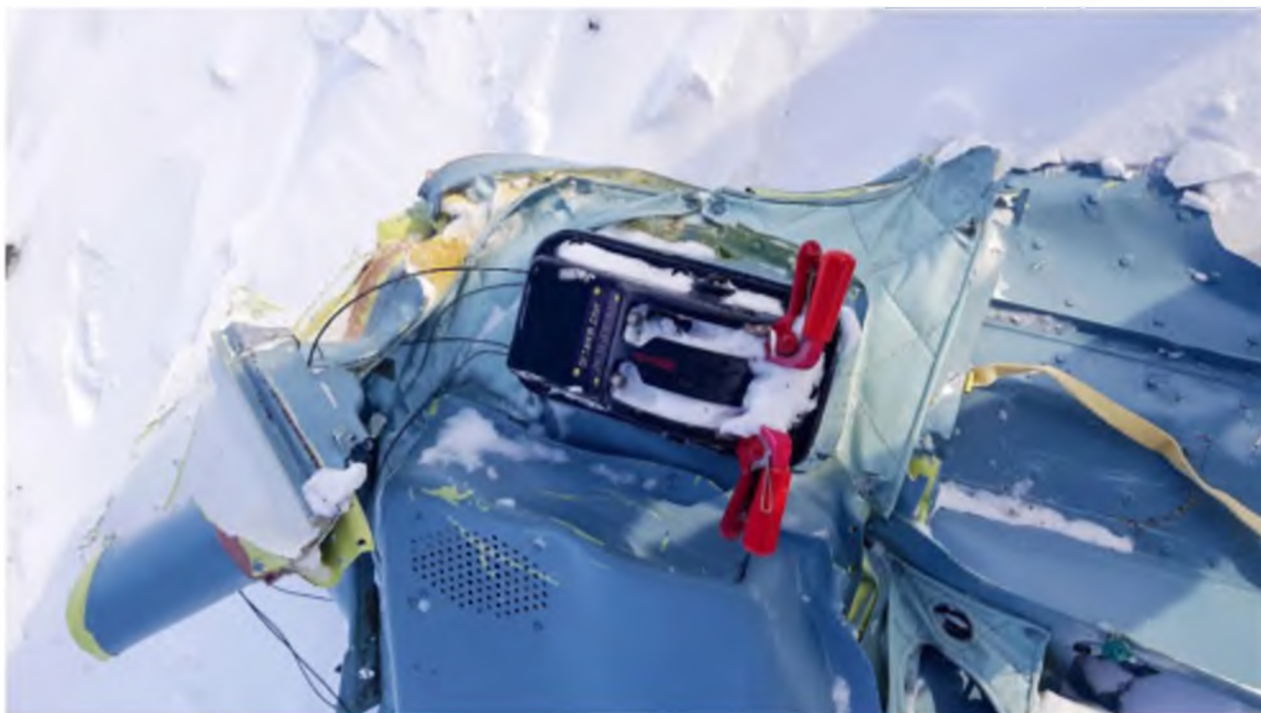
Рис. 18.

Кронштейн в сборе 140-6502-120 управления остановом двигателей с фрагментами тросовой проводки отделен от вертолета совместно с верхней панелью носовой части фюзеляжа, которая находится на траектории движения вертолета по земле на расстоянии **50 м** от местоположения вертолета, рукоятки 8А-6502-110-1(2) находятся в открытом положении (рис. 18, 19).

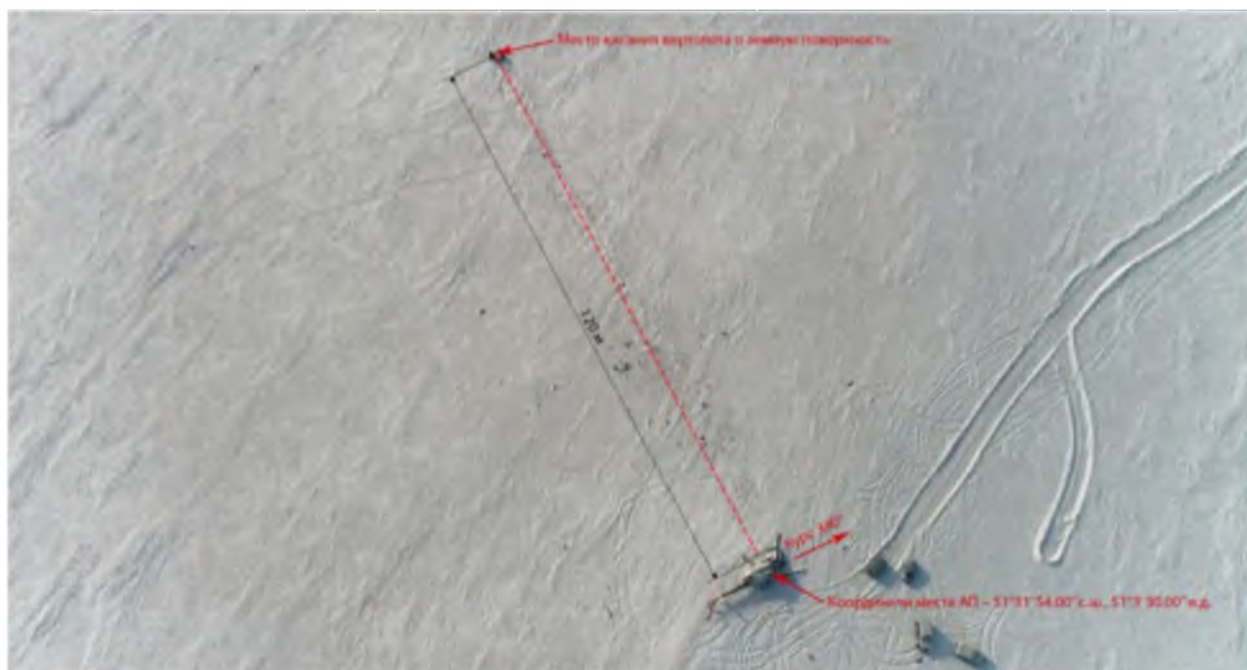
Рис.19.

На заснеженной земной поверхности различимо наблюдается след, длиной примерно 120 метров, образовавшийся под воздействием движения воздушного судна по земной поверхности с предполагаемого места первого касания вертолетом земной поверхности до его полной остановки (рис. 19).
