**МИНИСТЕРСТВО ИНДУСТРИИ И ИНФРАСТРУКТУРНОГО РАЗВИТИЯ РК**

**КОМИССИЯ ПО РАССЛЕДОВАНИЮ АВИАЦИОННЫХ ПРОИСШЕСТВИЙ**

**ПРОМЕЖУТОЧНЫЙ ОТЧЕТ  
ПО РЕЗУЛЬТАТАМ РАССЛЕДОВАНИЯ АВИАЦИОННОГО ПРОИСШЕСТВИЯ  
(КАТАСТРОФЫ)  
С ВЕРТОЛЕТОМ МИ-8АМТ**

| Тип воздушного судна | Вертолёт Ми-8АМТ |

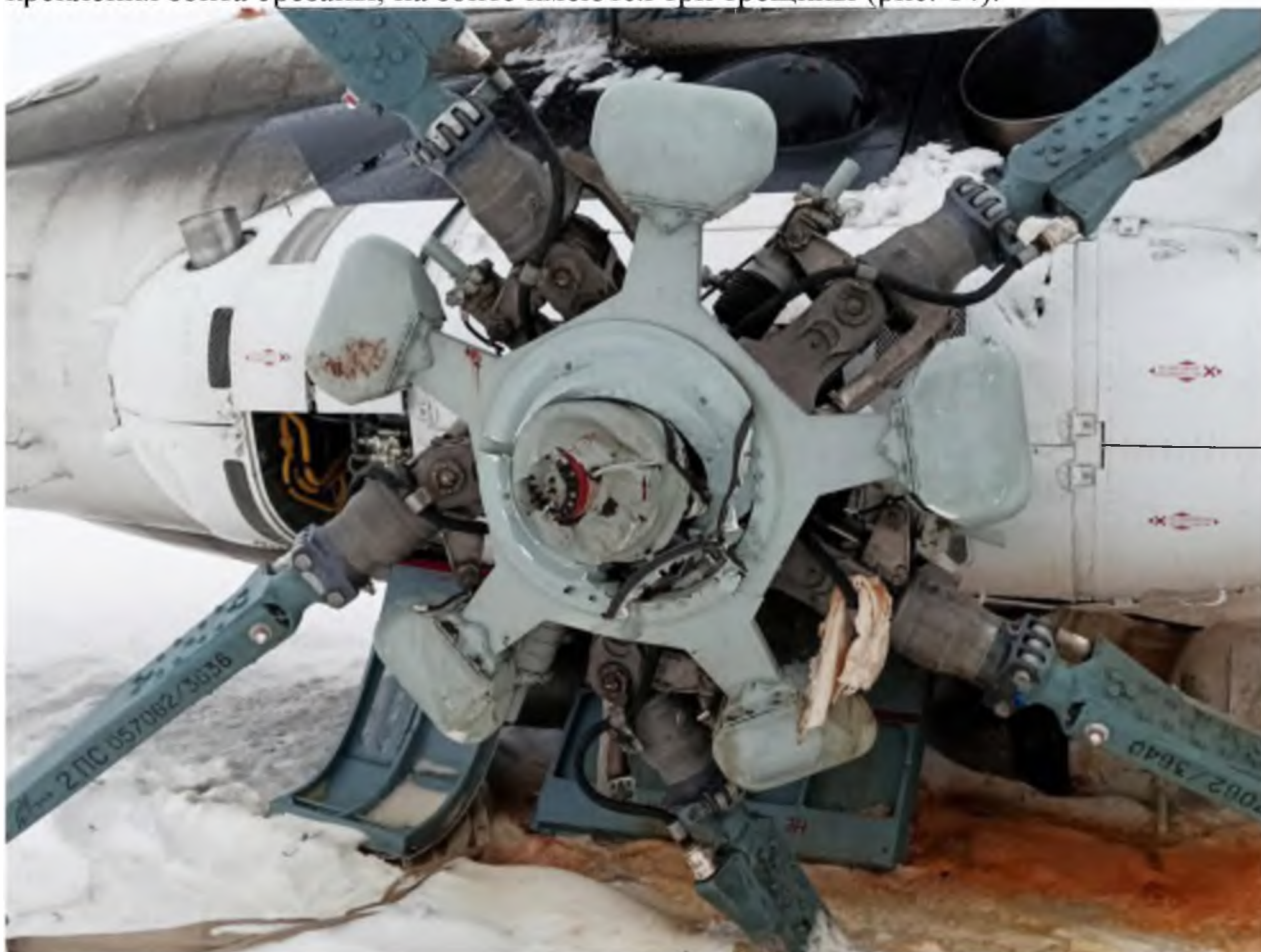
Рис. 13.

Маятниковый гаситель вибрации 8АМТ.12150.00 № 98Ш792701 находится на штатном месте, ступица имеет сквозные трещины в двух местах. Обтекатели маятников имеют вмятины, заправочные горловины (2 шт.) деформированы, винты крепления зонта срезаны, на зонте имеются три трещины (рис. 14).
